略阳铁路供电段故障一。

电缆故障测试报告

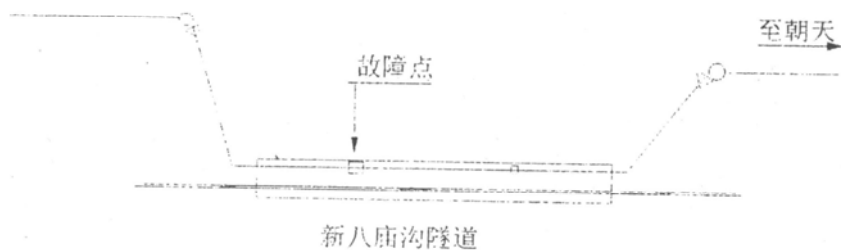
附：故障电缆波形图

2002年5月5日20^h朝天配电所显示北自闭（朝天~阳平关自闭线路）接地故障，经线路查找，故障在军师庙~大滩区间新八庙沟隧道电缆，用摇表测试B相电阻为零，判断为单相接地故障。此电缆全长3100米，若人工查找工作量太大，费时费力且不一定能找到故障点。5月7日采用西安易达公司生产的DMS-97B11型彩色智能电缆故障测试仪测试，选定电缆参数后用主机直接测试，测得故障点在859米处，派人沿电缆路径在860米附近揭开电缆沟盖板发现中间电缆头击穿（烧了个洞），一次测试即准确找到故障点，从测试到找到故障点仅用了25分钟。大大减少了劳动强度，节省了抢修时间，减少了损失。此电缆若全部更换需费用80万元，现用2000元即可解决问题。

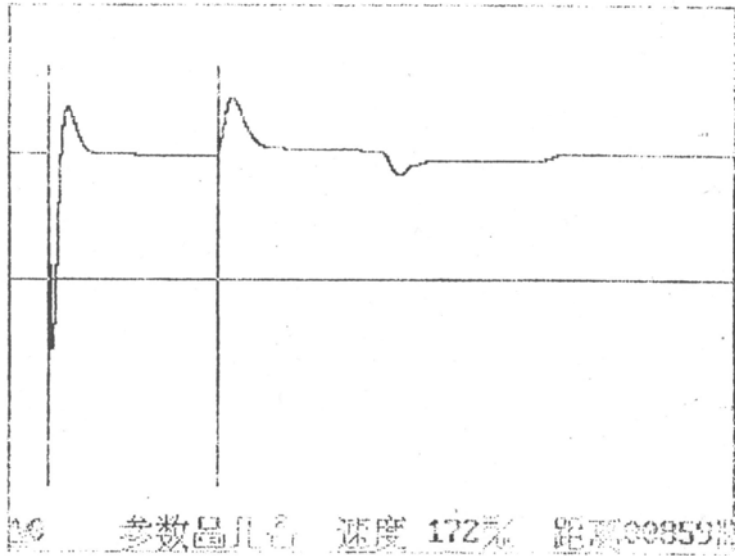
性质 单相接地

故障距离 00859M

测试地点 军师庙~大滩区间新庙沟隧道
